Bergsøe 4

Indledende besøg

Serverrumseftersyn - køleteknisk del

Sted: Bergsøe 4
Dato: 13-01-2004
Besøgt af: Søren Østergaard Jensen og Claus S. Poulsen
Repræsentant for vært: Søren Lyster

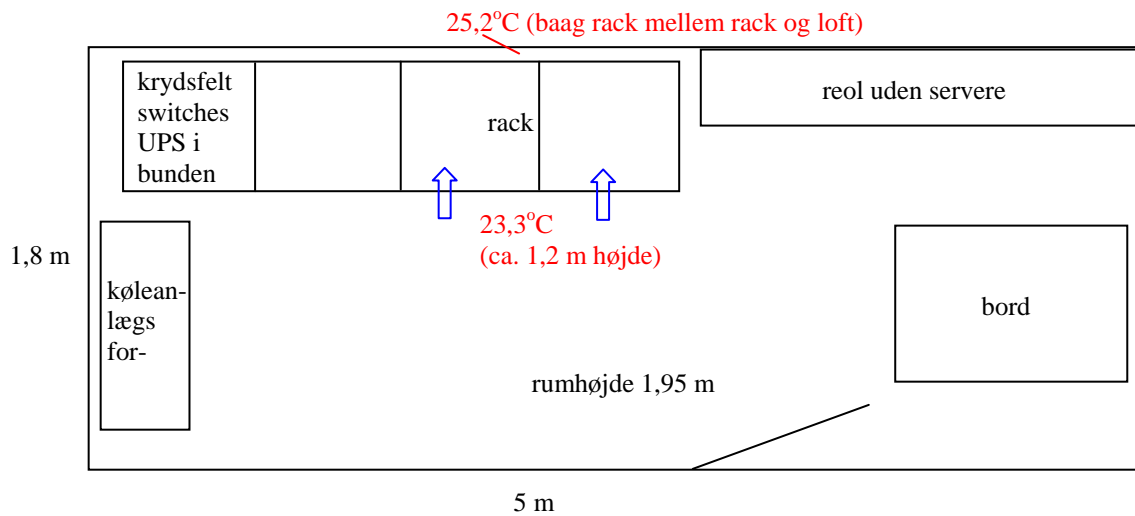
Figur 1. Plan over serverrummet hos Bergsøe 4. De røde tal er temperaturer målt ved besøget.

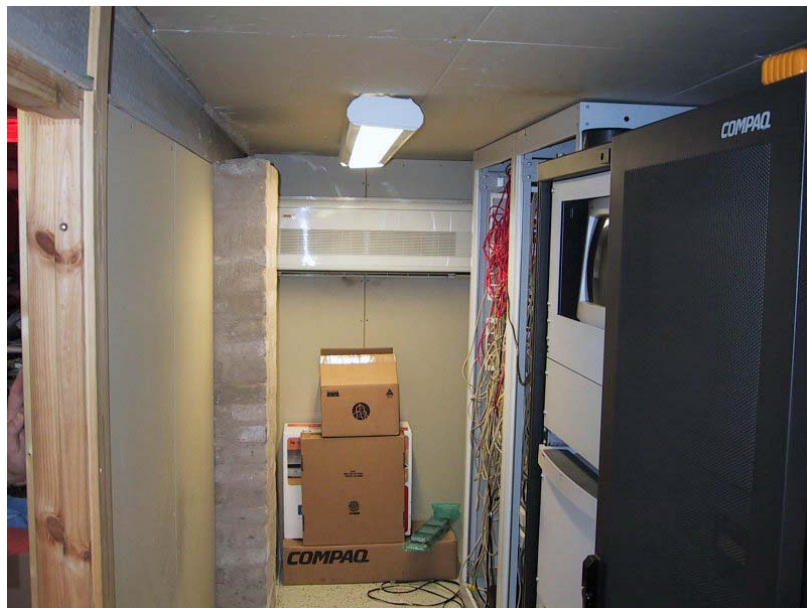
Figur 2. Serverrummets fordamper og rack.

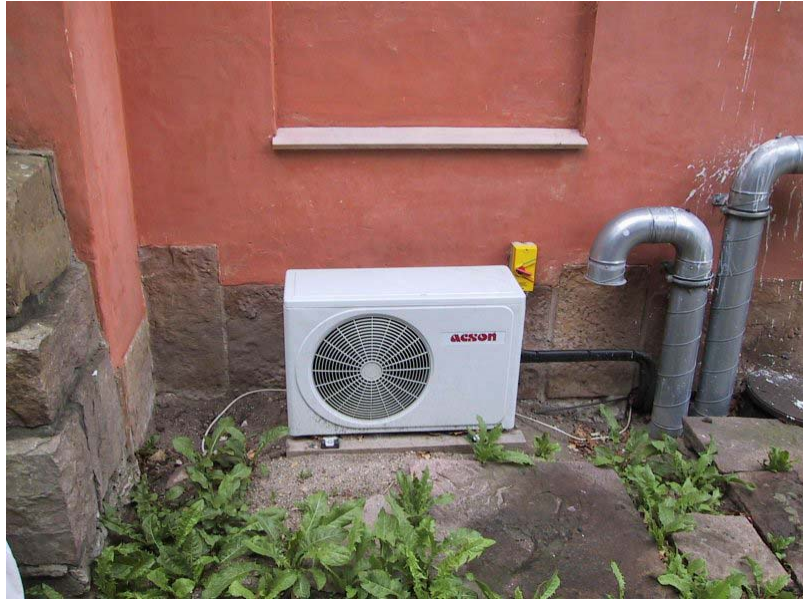
Figur 3. Køleanlæggets kondensator.

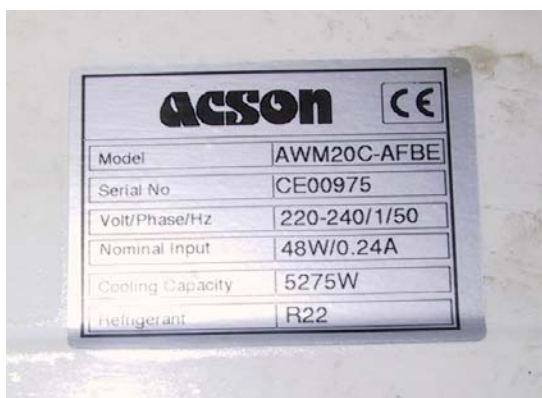
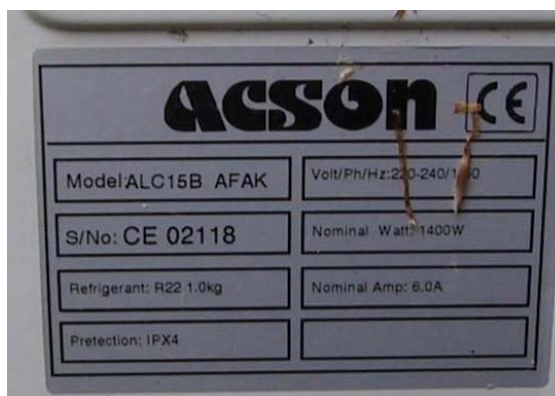
Figur 1: Mærkeplade inddel og mærkeplade uddel.

Splitanlæg inddel ACSON AWM20C-AFBE, uddel ACSON ACL15B AFAK oprindeligt med R22, men påfyldt 1200 g R59 iflg. påklisteret mærkat (R59 formodes at svare til ISCEON59, der er et erstatningskølemiddel for R22). Anlægget er efter værtens oplysninger 4 år gammelt, og der er ikke udleveret brugervejledning ved montering af anlægget. Søgning på internettet gav oplysninger vedr. anlægget (www.acson-ac.com), og det kan her bemærkes, at den pågældende inddel og uddel normalt ikke kombineres. Dette kan naturligvis have negativ indflydelse på driften. Det blev endvidere oplyst, at der ikke er regelmæssige serviceeftersyn på anlægget, hvilket naturligvis er uheldigt.

Det anbefales, at der jævnligt gennemføres et servicetjek af køleanlægget (mindst én gang årligt) af autoriseret kølefirma.

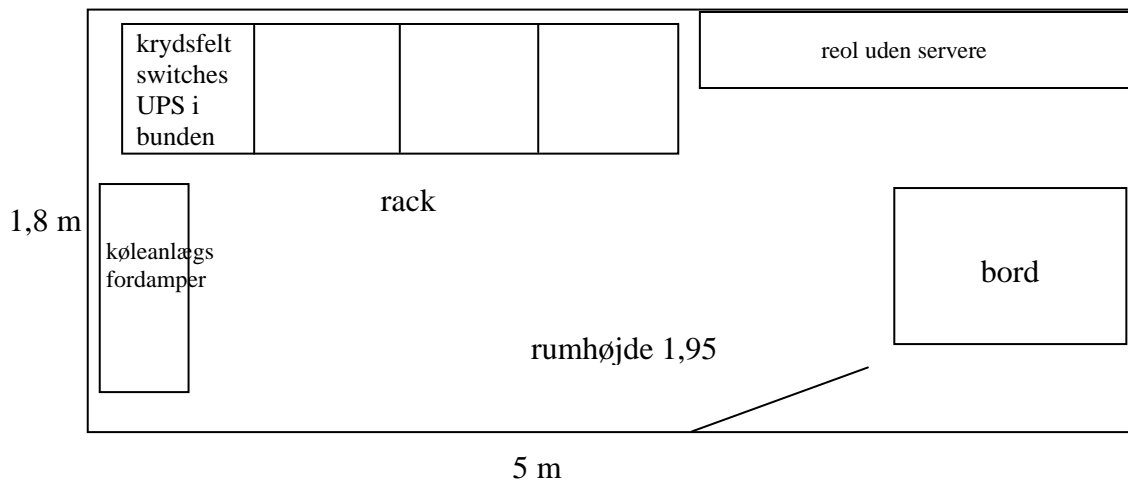
Figur 2: Plan over serverrummet hos Bergsøe 4.

Anlæggets indedel er placeret på "gavl" i rummet, hvilket besværliggør luftens frie bevægelse i rummet. Indedelen burde i stedet have været placeret midt på rummets langside, således at den kolde luft ubesværet kan bestrøge serverne. Dette vil give mulighed for at hæve anlæggets sætpunkt og derved spare en del energi (ca. 1-2 % pr. °C sætpunktet hæves) .

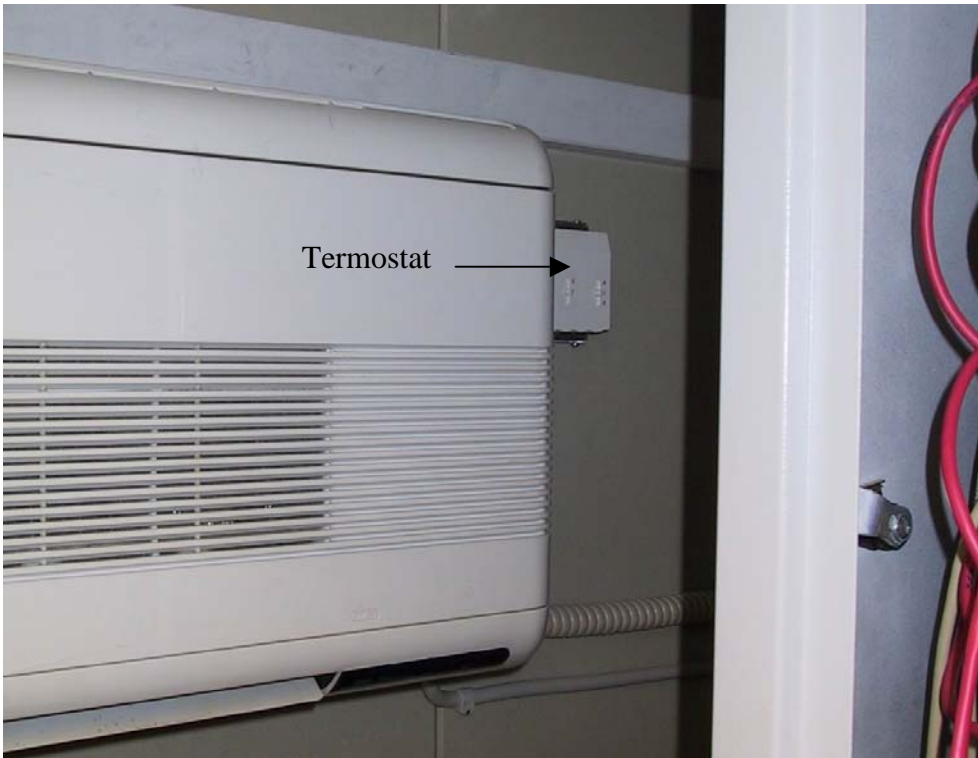
Figur 4: Køleanlæggets indedel og termostat

Anlægget styres efter en rumtemperatur som registreres ved en termostat placeret umiddelbart ved siden af anlæggets indedel (sætpunkt ca. 20°C) - se figur 4.

Det vil være oplagt at undersøge, hvorvidt det er muligt at anlæggets indeventilator kun kører samtidig med kompressoren. Dette er beregnet til at give en energibesparelse på ca. 23%. Denne ændring vil kræve, at indføleren samtidig flyttes til en placering, der giver en for rummet repræsentativ temperaturmåling eller at indeventilatoren tvangskøres i perioder.

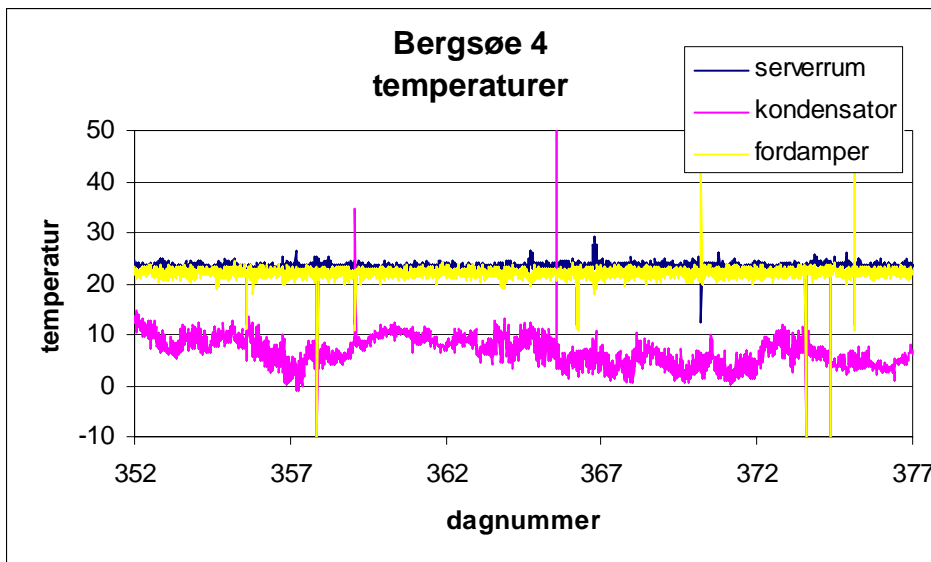
Figur 5: Målte temperaturer hos Bergsøe 4

Figur 5 viser at temperaturen til rackene er højere end temperaturen retur til køleanlæggets indedel. Dette er med stor sandsynlighed resultatet af en dårlig luftfordeling i rummet.

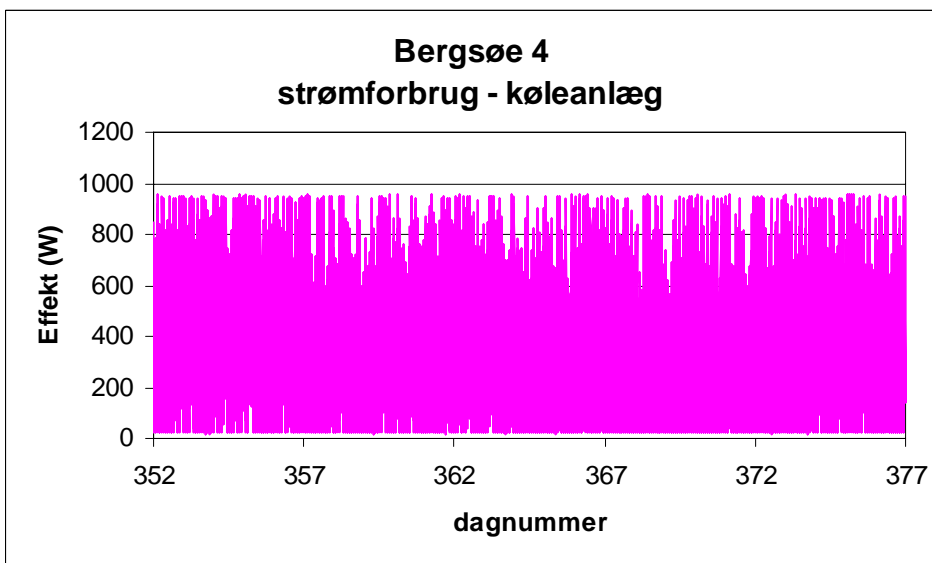
Figur 7: Målt strømforbrug til køleanlæg hos Bergsøe 4

Anlæggets styrestrategi kan alene beskrives ud fra observationerne på stedet, da der ikke foreligger yderligere dokumentation på anlægget. Det vurderes, at anlægget alene styres efter den målte indetemperatur (hysterese målt til ca. 2K). Indedelens ventilator er konstant i drift, mens udedelens ventilator kører synkront med kompressoren. Det vurderes desuden ud fra de målte data, at anlægget alene on/off reguleres, og da anlæggets ydelse er væsentlig større end behovet, haves et meget ujævnt driftsprofil med en masse start/stop sekvenser (se figur 7).

Anlæggets målte effektivitet på 2,2 er absolut i den lave ende og det anbefales, at det på sigt overvejes at udskifte anlægget med et nyere anlæg med kapacitetsregulering (eksempelvis en såkaldt invertermodel), der kan tilpasse ydelsen til det aktuelle behov. Disse anlæg er ved delast væsentligt mere effektive end on/off regulerede anlæg.
