Bergsøe 4

Indledende besøg

Serverrumseftersyn - køleteknisk del

Sted: Bergsøe 4
Dato: 13-01-2004
Besøgt af: Søren Østergaard Jensen og Claus S. Poulsen
Repræsentant for vært: Søren Lyster

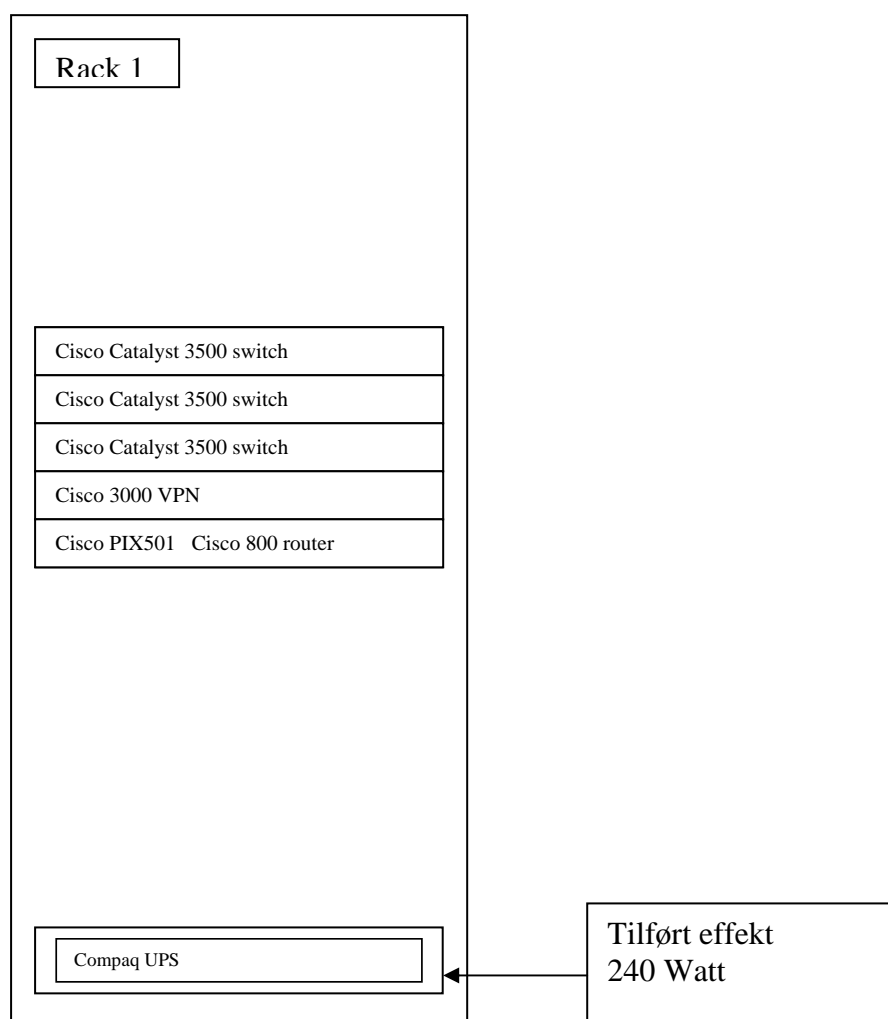
Rack 1 indeholder 3 Cisco Catalyst switche til lokalnettet med 35 brugere og et antal printere. Derudover er der udstyr for tilslutning af hjemmearbejdspladser gennem ISDN og ADSL. I bunden af raket er der en Compaq UPS.

Ifølge Ciscos produktoplysninger bruger Catalyst 3500 ca. 50 Watt. De øvrige enheder i raket bruger fra 10 – 30 Watt pr.enhed.

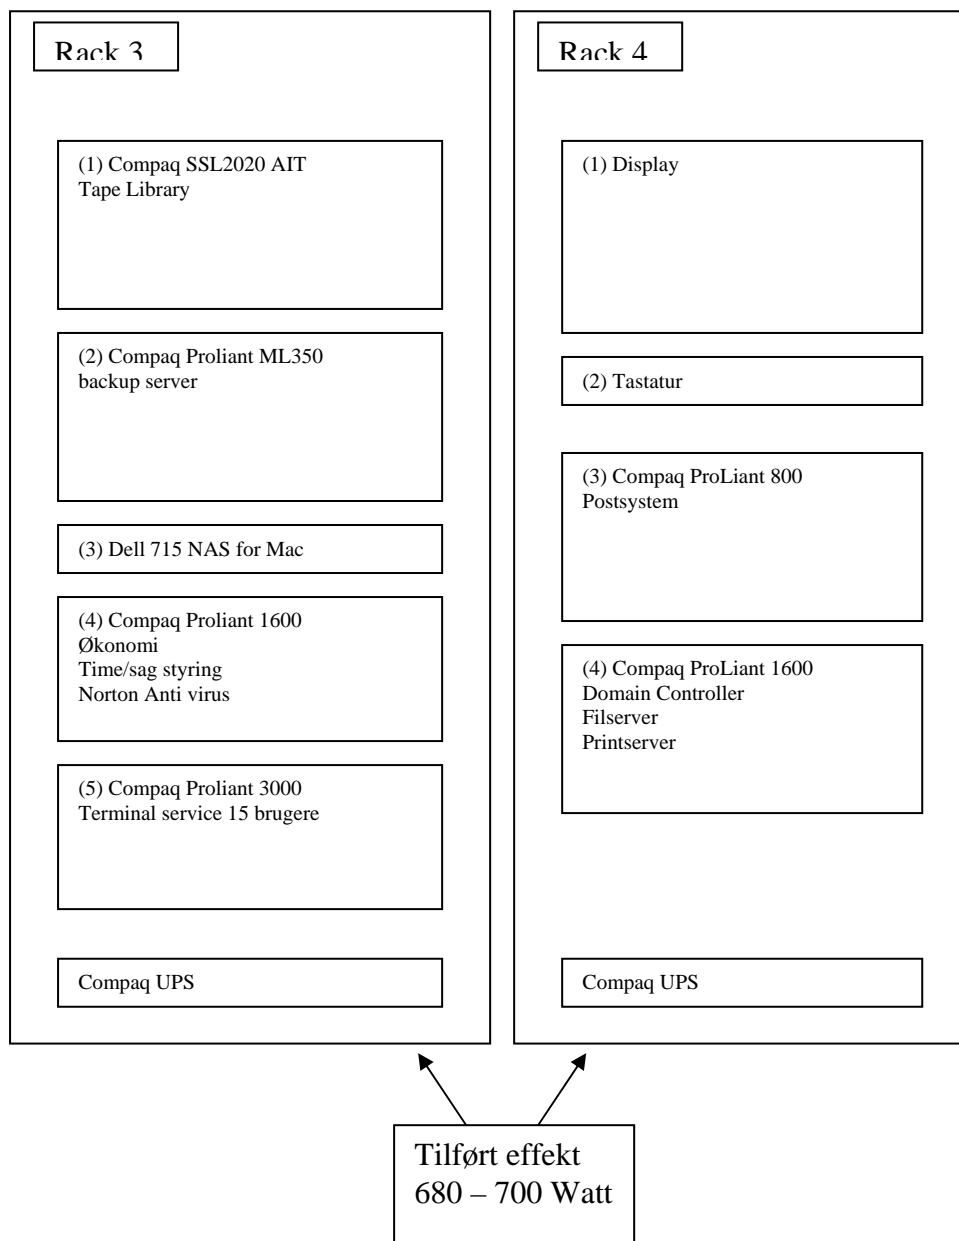
Rack 2 indeholder en Sun servers, som nu er slukket.

Rack 3 og 4 indeholder servere af Compaq ProLiant typen. Øverst i rack 3 er der et SSL 2020 båndbibliotek til backup/restore samt en ML350 server til at styre båndstationen med. Derpå kommer en Dell 715 Network Attach Storage (NAS) boks, der er filserver for Mac arbejdsstationerne. Længere nede kommer en Compaq 1600 server, som bruges til økonomistyring, time/sag registrering og antivirus programmet. Under den kommer en 3000, som kører terminal service til op til 15 brugere. Nederst er der en Compaq UPS, som er UPS for raket.

Rack 4 indeholder fra toppen skærm og tastatur til betjening af serverne. Derpå kommer en Compaq 800, som er postserveren. Under den er der en Compaq 1600, som er Domain Controller og kører fil og print service. Nederst er der en Compaq UPS.

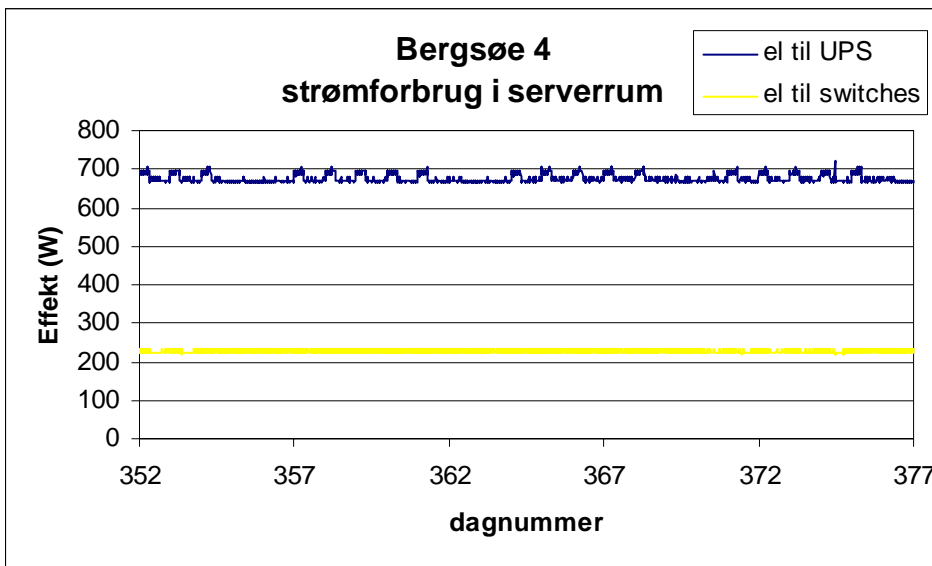
Figur 6: Målt strømforbrug til UPS og switches hos Bergsøe 4

Effekten til rack 1 med switcher m.m. er målt af KeepFocus udstyret til 240 Watt. Effekten til rack 3 og 4 er målt til at 680 Watt. Det giver tilsammen 920 Watt.
